## 地すべり地形判読

### 地すべり地形とは

## 地すべり活動度評価

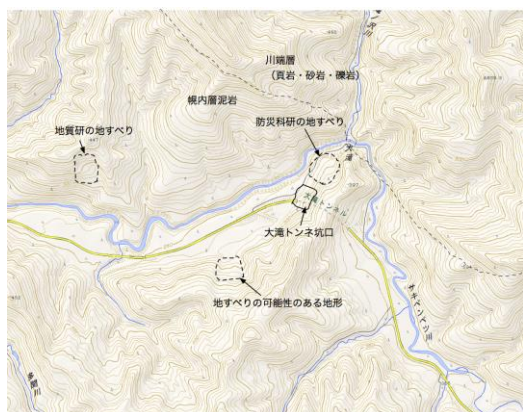
図 3 道々135号大滝トンネル周辺の地すべり

この地域は、北東側に川端層の砂岩・礫岩、南西側に梶内層の泥岩が分布している。北西-南東方向の地層境界があり、川を挟んで連続した尾根として地形に現れている。泥岩分布域に地すべり地形が認められる。

大滝トンネル芦別側坑口（西側坑口）にも小規模な地すべり地形があり、押え盛土・深礎杭基礎を施工し、側壁導坑で掘削したが天端崩落が発生した。(43° 22' 40" N, 142° 13' 9" E)

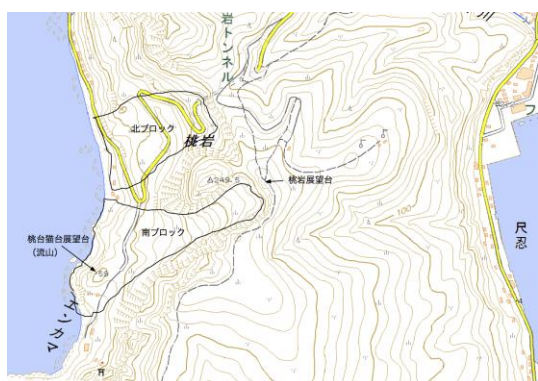
図 4 元地地すべり

礼文島南部は、西海岸と東海岸で対照的な地形を示す。西海岸の桃岩を挟んで南北に地すべりがある。周辺の地質はハイアロクラスタイトで、その下部に凝灰岩類が分布し粘土化が著しい部分がある。

北側のブロックは、平面形や中央部に平坦面があることから、椅子型のすべり面を持っていると推定される。南側のブロックでは、円弧すべりに始まりアースフローが2度発生した。

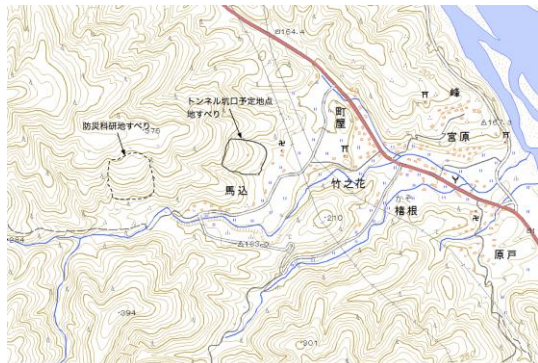
図 5 富士川西方山地の地すべり

富士川周辺は地すべりが多い地域である。富士川層群の泥岩と砂岩の境界部に地すべりがあり、トンネル坑口が計画された。坑口の両側に沢があり、沢の壁にすべり面粘土が露出している。沢沿いに、この粘土層を追っていくと源頭部の尾根にある段差にたどり着く。

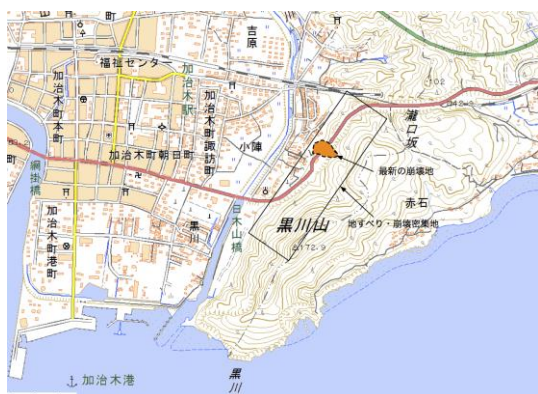
図 6 鹿児島県加治木の地すべり

この付近を構成する地質は、いわゆるシラスである。黒川山から続く尾根の北西斜面に5つの地すべりが分布していて、2006年7月にその一つで土砂崩壊が発生した。ここでは、地形図から地すべり地形を判読するのが非常に難しい。

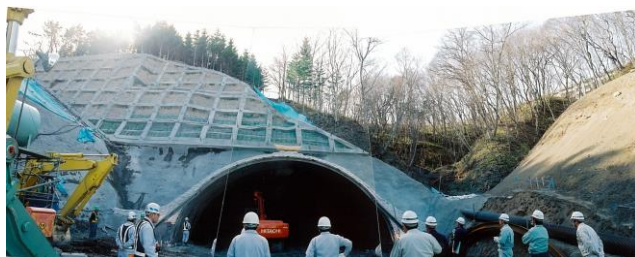
図7 変状を起こしたトンネル坑口

坑口上部斜面にアンカーを施工して掘削を始めたが、17m掘削したところで変状が発生した。工事を中止して押え盛土やトンネル側壁補強などの対策工を実施した。

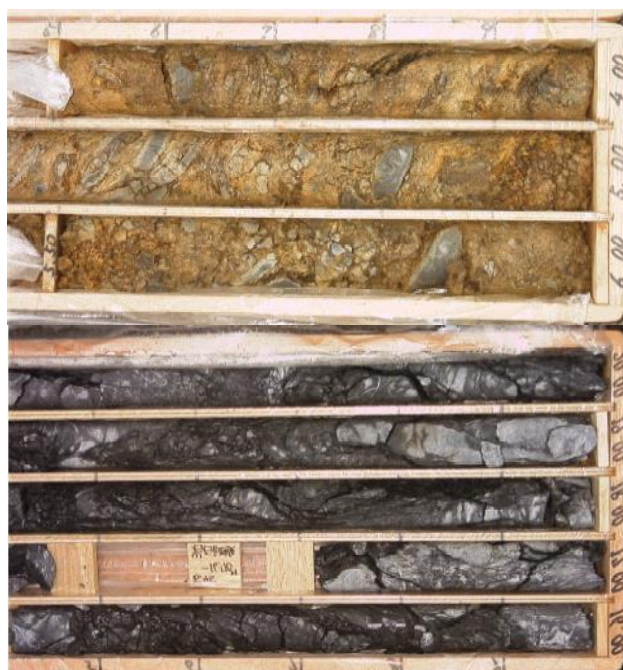
図8 岩盤クリープを示すコア

上のコアは、クリープにより片理面の傾斜が緩くなっている。下は新鮮なコアで、片理面は75°以上の急傾斜となっている。

岩盤地すべりあるいは風化岩地すべりは、明瞭な地すべり地形を示さないことがある。岩盤斜面では、初期の段階で岩盤の緩みによるクリープが発生し、これが発展すると一つの弱面に歪みが集中しすべり面が形成される。この初期の段階では、明瞭な地すべり地形が認められにくい。特徴的地形としては、上方に凸の尾根状地形が形成され、その両側に沢状の凹地が形成される。頭部付近に小さな崖が形成される場合がある。
